Fjaler kommune

# ► Gravplass i Dale

Vurdering av områdestabilitet

Oppdragsnr.: 52103718 Dokumentnr.: RIG-R02 Versjon: J01 Dato: 2021-08-16

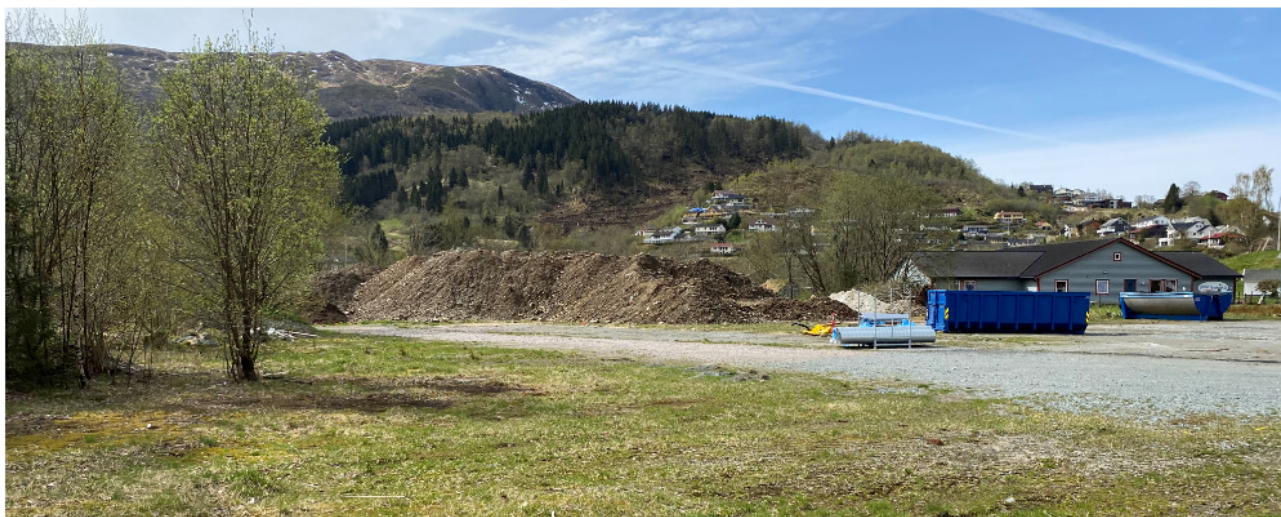
Tomta ligger på ca. kote 2 og avgrenses av Bjerga veien i nord og vest, og av Dalselva i øst og sør. Det er svak helning mot elva med helning 1:9 mot øst og 1:40 i sør.

Markbakken ligger ca. 180 meter fra tiltaksområdet.

Under befaring 2021-05-12 av geotekniker Brynjar Øye er det sør på tomta observert tilfylte masser/midlertidig tipp, ca. 4 meter høye. Norconsult har ikke vurdert stabilitet av disse.

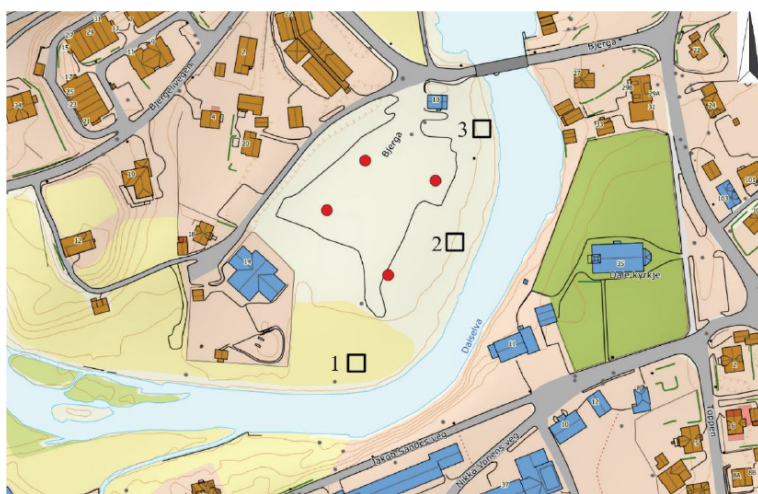
Det er utført 2 runder med prøvegraving 2.7.2018 (markert rød) og 10.11.2020 (markert svarte firkanter) av Sunnfjord Geo Center. Det er gravd ca. 2-3 meter dypt. Det ble gravd fire hull ved hjelp av gravemaskin. Det ble gravd ca. 3 meter. Grunnvannstand er ikke registrert.

Det er kun utført grunnundersøkelser i topplaget, det er ikke kartlagt grunnforhold i dybden hvor det kan forekomme marine leire.

Det er ved befaring registrert berg i dagen ved skråningene vest for planområdet.

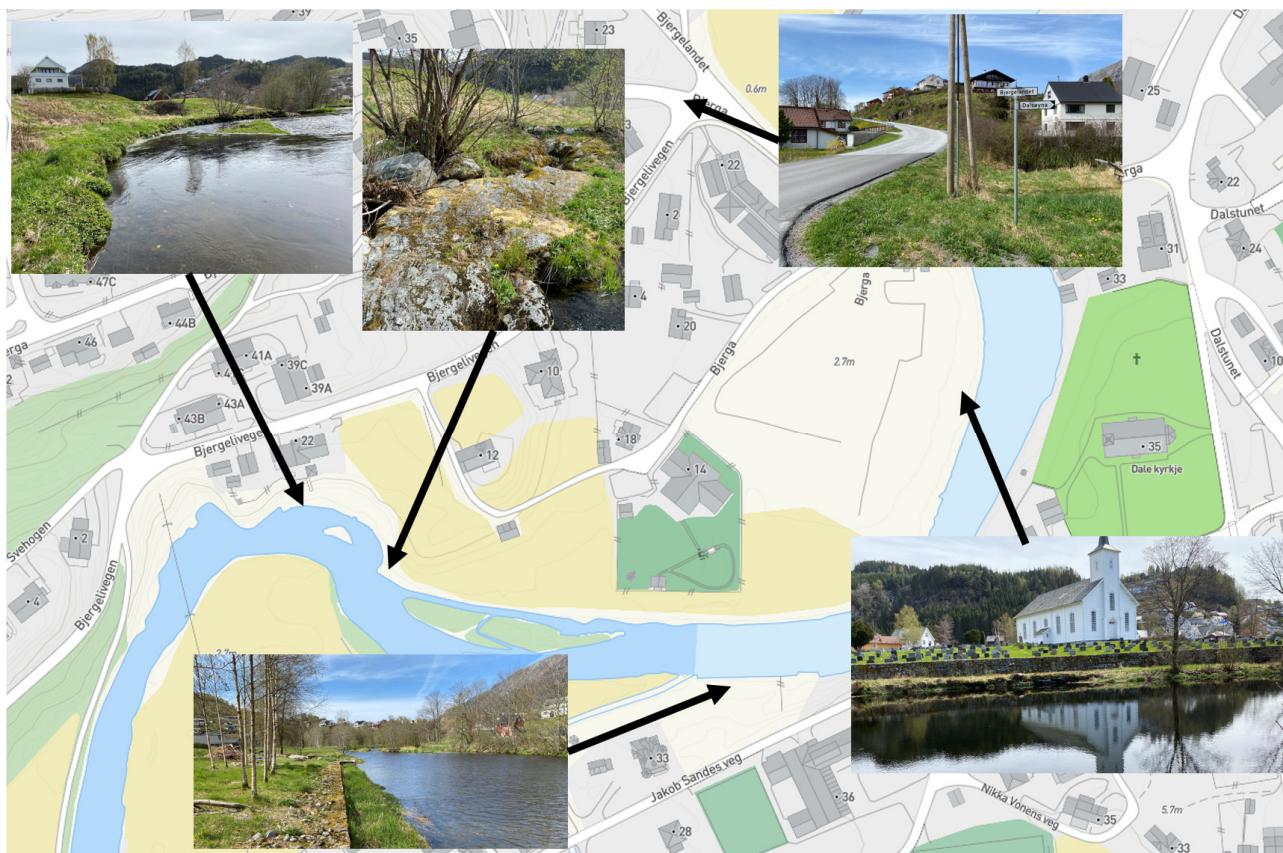
Figur 4: Bilder fra befaring.

Området er i stor grad flatt og fremstår som en stor gruset plass. Høydeforskjellen fra bunnen i elva og opp til flata er rundt 2-3 meter på det meste. Langs elva på begge sider forbi kirka og barnehagene er det utført noe erosjonssikring i form av oppmuring med stein. Det er ikke observert tegn på betydelig pågående erosjon.

Vest for planområdet er det registrert berg i dagen. Berg er synlig ved slutten av svingen i elva, vist på Figur 4. Berg er i tillegg synlig nedenfor Bjergelidvegen 20 og 22 ved elva. Eier av nummer 20 opplyste ved befaringen at deler av hans hus ligger på berg, men at det også ble observert finkornige masser ved bygging av huset. Han opplyste også at synlig berg i elva nedenfor svingen var tidligere sprengt ned for å minke erosjonen på motsatt side, og at det tidligere var synlig berg i dagen opp mot nummer 12 som ble sprengt vekk i forbindelse med planering. Det ble også opplyst om at elva ved stor vannføring kommer helt inntil skråningen nedenfor huset og huseier er bekymret for erosjon i denne skråningen.

I områdene som ligger høyere enn planområdet, mot vest og nord, er berg synlig i dagen mange steder, det er dermed ingen skråninger på oppsiden av området som medfører risiko for skred med utløp i planområdet.

Det er lagret masser i hauger opptil rundt 5 meters høyde på området øst for barnehagen. Utover dette er det ingen tegn på betydelige terrenginngrep.

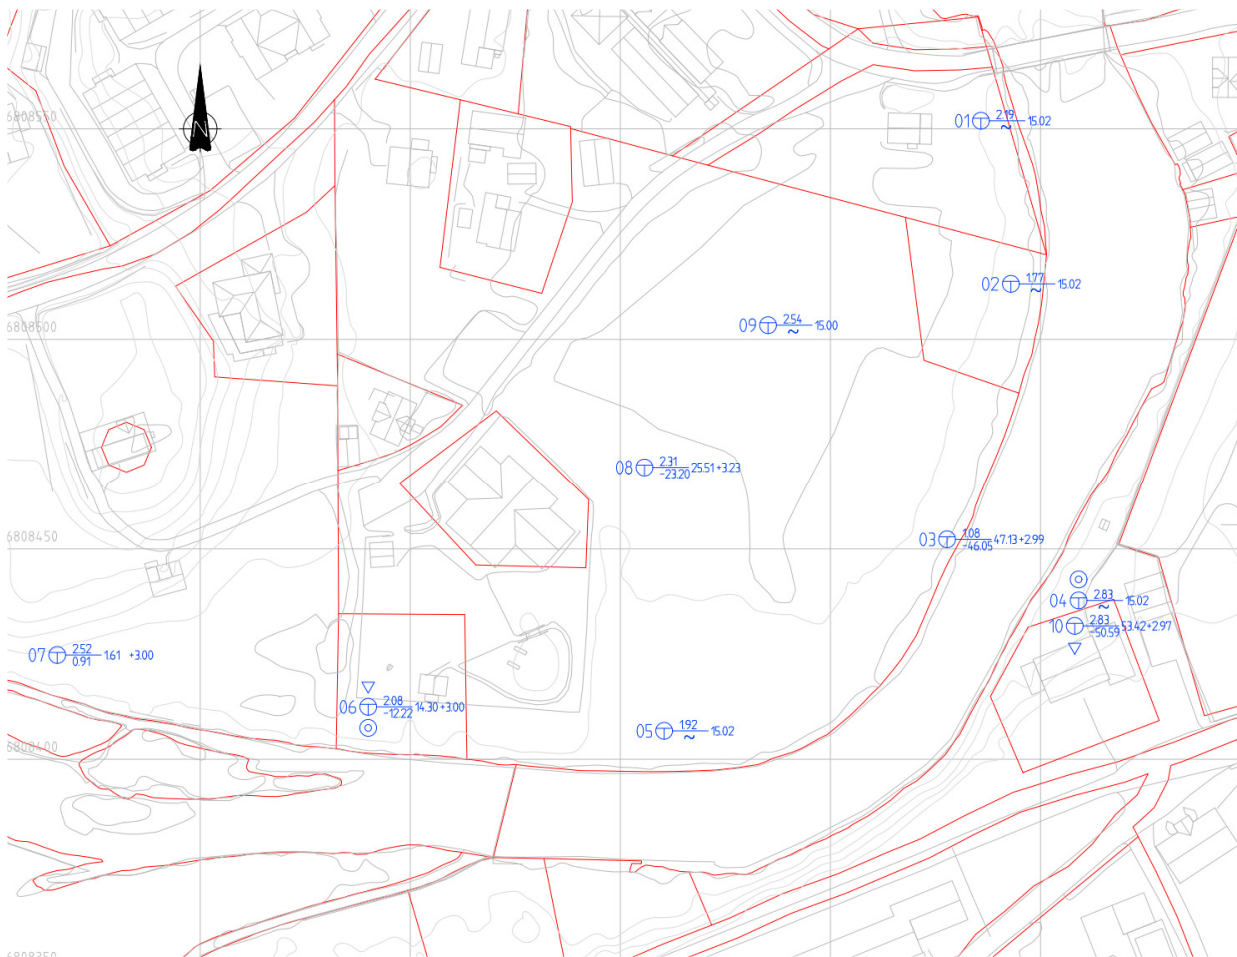
Figur 5: Borplan, hentet fra datarapport [3].

Grunnundersøkelsene viser at grunnen i hovedsak består av sandige masser. Prøvene viser hovedsakelig sandige masser med enkelte lag med høyere finstoffinnhold. I begge prøvepunktene er det funnet masser med noe høyere finstoffinnhold ved rundt 8 – 10 meters dybde. Disse massene er ved kornfordelingsanalyser klassifisert som leirig sandig silt. Dypere liggende masser viser jevn sonderingsmotstand og er antatt å bestå av sand.

Ved 4 av totalsonderingene er boringen avsluttet i antatt berg. Dybden til berg ved sonderingspunktene varierer mellom 1,6 og 53 meter.

Det er ikke funnet sensitive materialer ved grunnundersøkelsene.
