Fjaler kommune

# ► Gravplass i Dale

Vurdering av områdestabilitet

Oppdragsnr.: 52103718 Dokumentnr.: RIG-R02 Versjon: J01 Dato: 2021-08-16

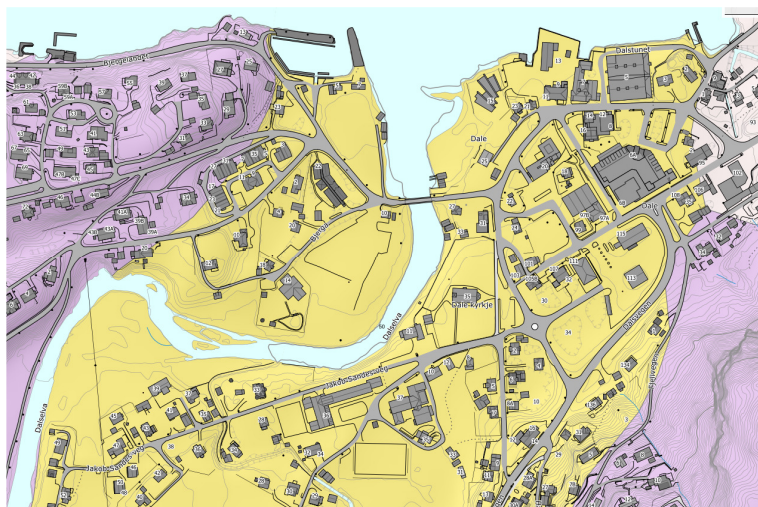
Figur 2 Kvartærgeologisk kart over området [2]

Figur 2 viser utsnitt av kvartærgeologisk kart (løsmassekart) over aktuelt område. Kartet indikerer at løsmassene i planområdet består av elve- og bekkeavsetning. Sand og grus dominerer, og materialet er sortert og rundert.

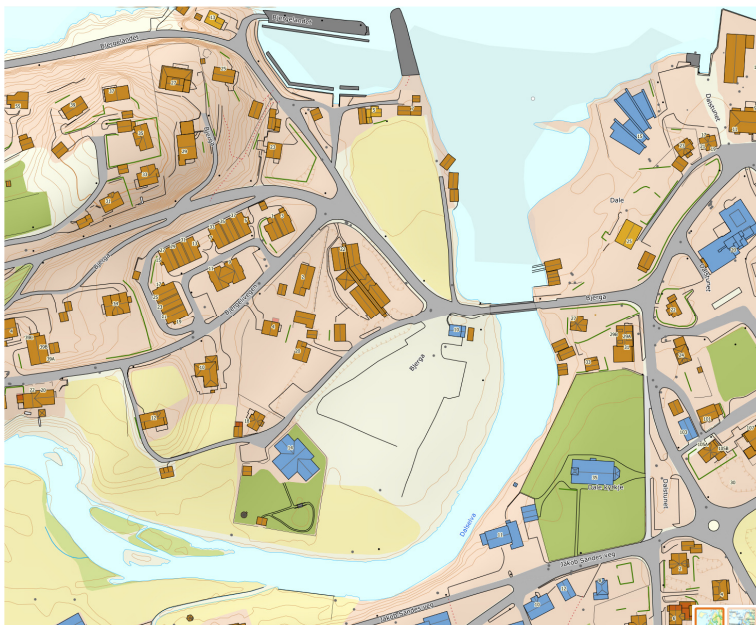
Figur 3 Topografisk kart fra Norgeskart.no..

Tomta ligger på ca. kote 2 og avgrenses av Bjerga veien i nord og vest, og av Dalselva i øst og sør. Det er svak helning mot elva med helning 1:9 mot øst og 1:40 i sør.
